# Zustandsuntersuchung

Lupfig; Res. Rütene

Kunde  
Einwohnergemeinde Lupfig  
Wasserversorgung  
Breitenstrasse 14  
5242 Lupfig

13. Juni 2024

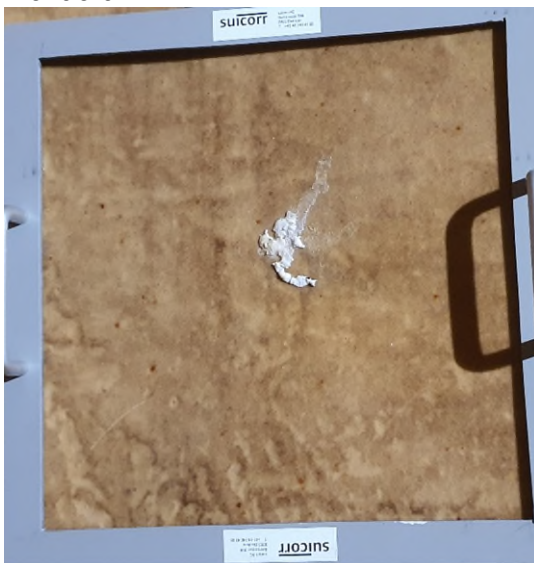
Abb. 2: Markierung 1: Kalkbildung am Boden im hinteren Teil der Wasserkammer

Dennoch soll die Beschichtung bei der Reinigung regelmässig kontrolliert werden.

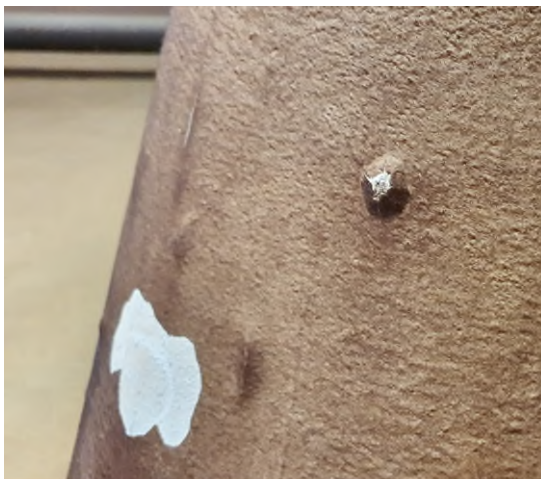
Abb. 3: Markierung 2: Abplatzung (hart) der Beschichtung und Blasenbildung, nur an den Säulen

Die Wände sind bräunlich verfärbt (von manganhaltigem Wasser). Die Säulen wurden nicht genauer untersucht (keine Bewehrungsfreilegung), da der Verdacht auf Asbest besteht.

Die Messwerte (Potentiallinienmessung) bzw. das Schadensbild haben keinen deutlichen Hinweis auf Diffusionsspannungen ergeben. Die Beschichtung an den Wänden, in der Wasserkammer, ist intakt (ausser an den Säulen), es bedarf zurzeit keine weiteren Massnahmen. Die Säulen sollen jedoch fachgerecht instandgesetzt werden (Achtung Verdacht auf Asbest).

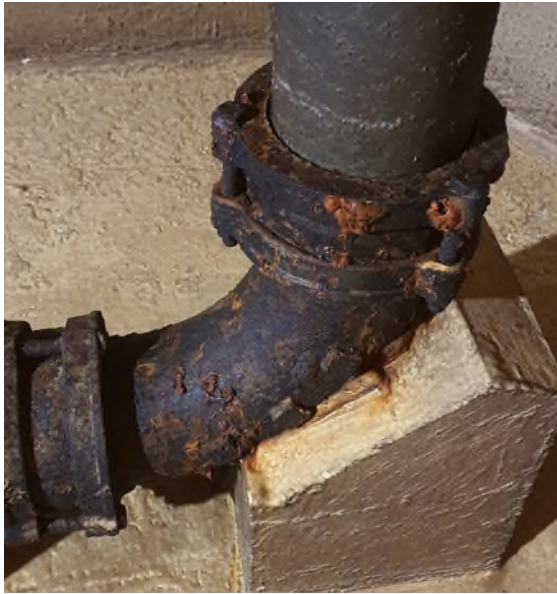
Abb. 4: Markierung 3: Stark Korrodierte Leitungsteile in der Wasserkammer

Wenn der Rohrkeller / Drucktüren saniert werden, empfehlen wir Ihnen ein Erdungs- und Korrosionsschutzkonzept zu erstellen, damit diese Sanierung keine negativen Auswirkungen auf die Beschichtung in der Wasserkammer hat.

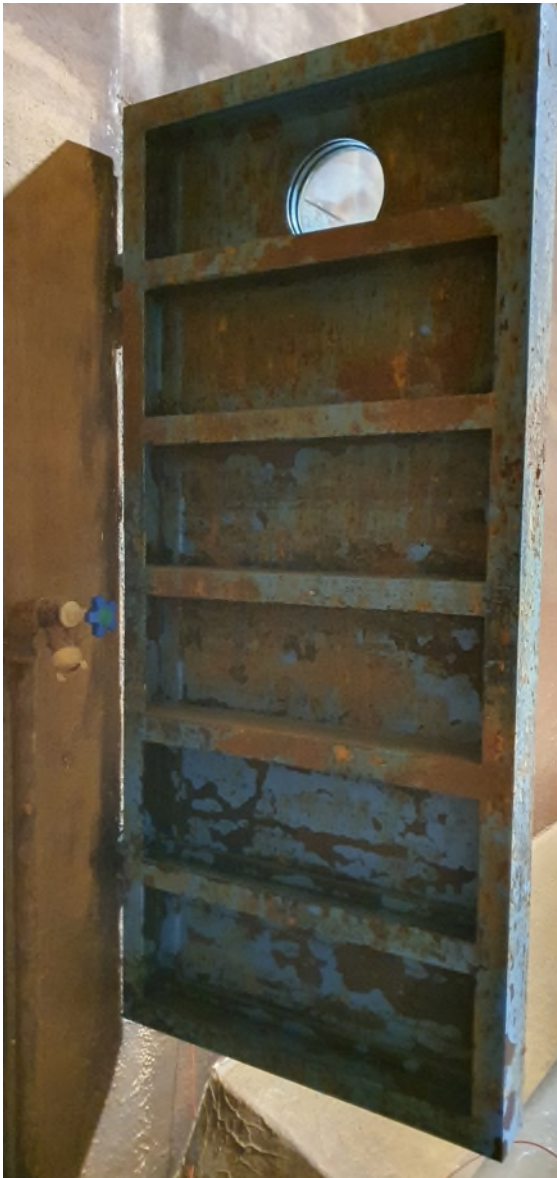
Abb. 5: Markierung 4: Korrodierte Drucktüre

Die Drucktüren sind zur Bewehrung / Potentialausgleich isoliert montiert ( $3k\Omega_{DC} / 150mV_{DC}$ ). Es besteht somit kein galvanisches Element zwischen der Drucktüre und dem Bewehrungseisen.

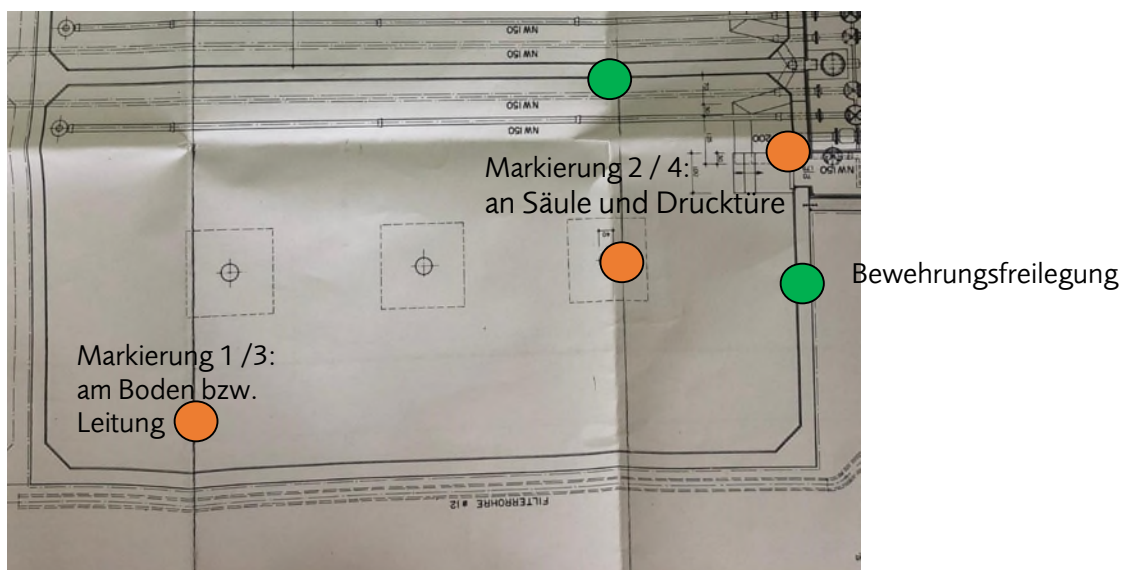
Abb. 7: Grundriss der Wasserkammer mit dokumentierten Schäden

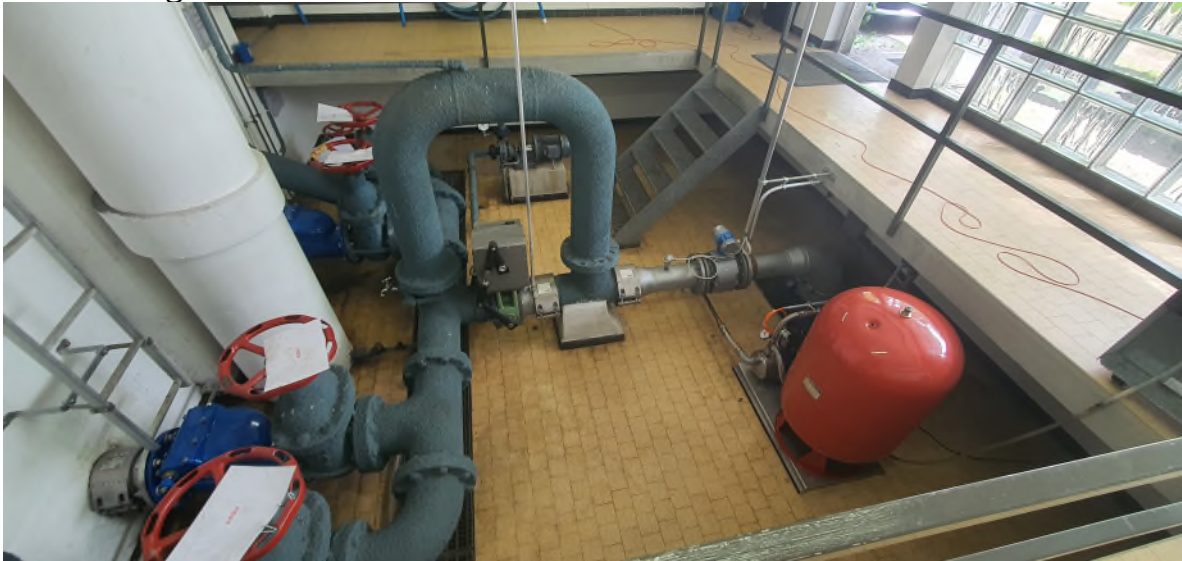
Ein Teil der Verrohrung im Rohrkeller ist mit Asbest beschichtet und somit lassen sich da keine Messungen vornehmen. Es sind zwei Pumpen und ein Druckbehälter vorhanden. Die Leitung von aussen besteht wahrscheinlich aus Guss und nach einer Armatur ist noch ein Leitungstück aus verzinktem Stahl (oder Chromstahl) vorhanden.

Abb. 8: Erdungssituation im Rohrkeller

Es besteht kein klar ersichtliches Erdungskonzept. Um keine galvanischen Elementbildungen zu haben, dürfen Chromstahlleitungen und Guss-Armaturen nicht miteinander verbunden werden (auch nicht über den Elektrischen Anschluss).

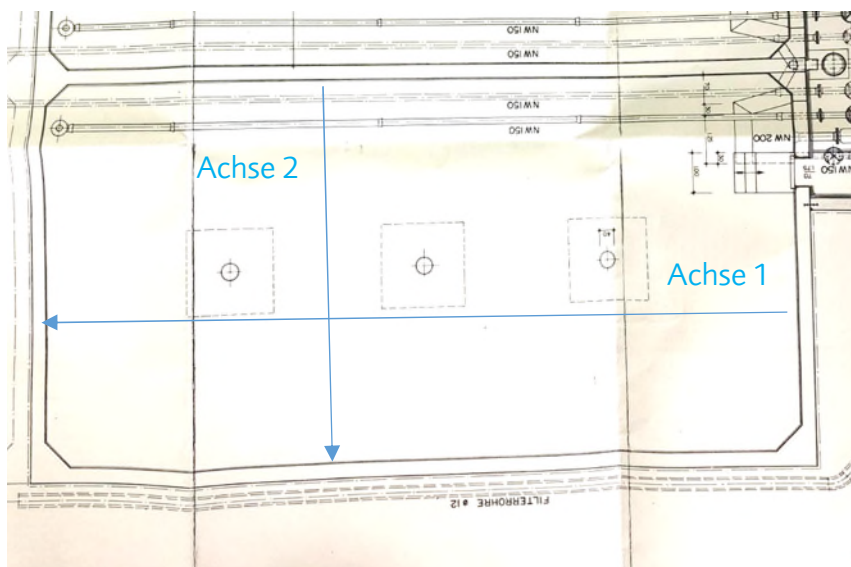
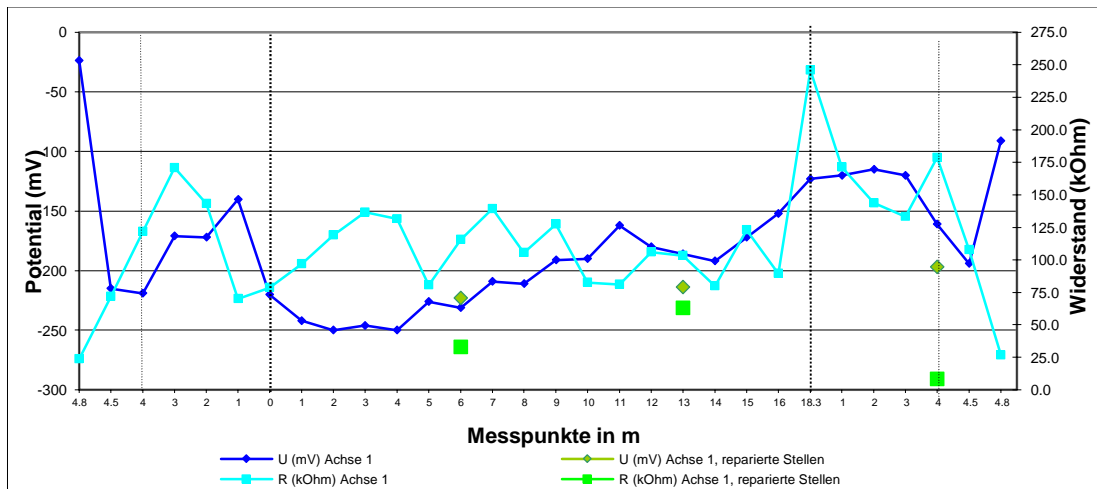
Abb. 9: Potentiallinienmessung Achse 1 und Achse 2

Auf den Achsen der gemessenen Wasserkammer lagen die Potentiale an den Wänden und am Boden in einer Bandbreite zwischen  $-240 \text{ mV}_{\text{CSE}}$  und  $-115 \text{ mV}_{\text{CSE}}$  (Bereich oberhalb der Wassergrenze wurde nicht berücksichtigt). Die tiefsten Potentiale wurden am Boden gemessen.

Die in der untersuchten Kammer erhobenen Potentiale der Bewehrungseisen zeigen kaum Auffälligkeiten auf. Es bestehen Potentialunterschiede von bis zu ca. 170 mV zwischen verschiedenen Bewehrungseisen in den Wand- und Bodenbereichen, dies ergibt sich einerseits aus dem unterschiedlichen Feuchtigkeitsgehalt des Betons und andererseits durch unterschiedliche Polarisation infolge von Ausgleichsströmen.

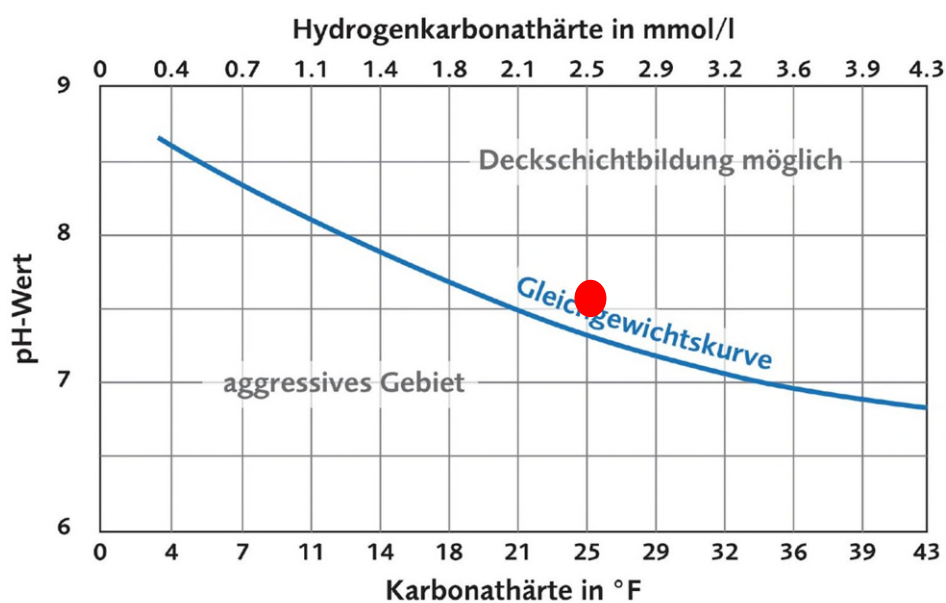
Die Werte der Wasseranalyse sind wie folgt: Karbonathärte  $25.6^\circ\text{fKH}$  und pH-Wert von 7.58. Die Werte des Wassers liegen somit über der Gleichgewichtskurve. Je nach Härtezusammensetzung bzw. pH-Wert kann das Wasser im aggressiven Bereich liegen, somit ist ein Absanden der Oberfläche möglich. Dies wurde bei der Begehung jedoch nicht beobachtet.

Abb. 11: grafische Darstellung der Wasseranalyse

Die Wasserqualität ist über der Gleichgewichtskurve (Kalk-Kohlensäure). Die Wasserqualität soll weiter beobachtet werden, dies soll möglichst nicht aggressiver werden.

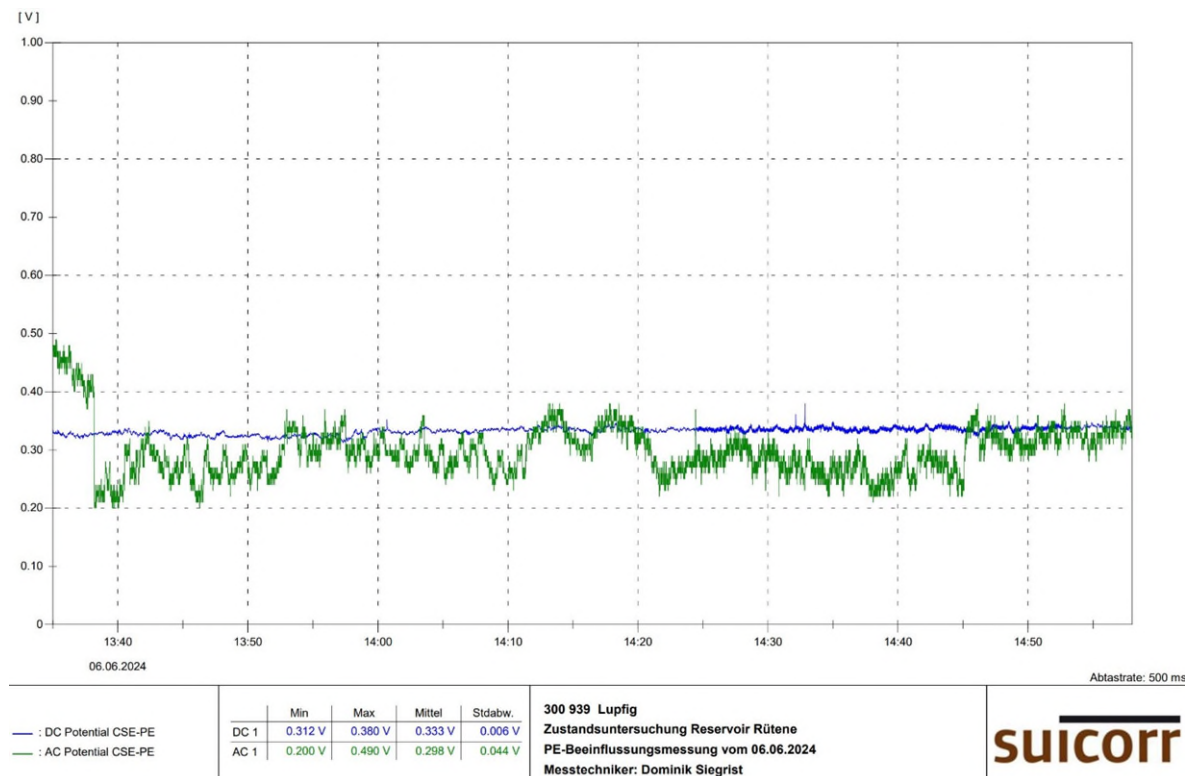
Das Potential des Potentialausgleichleiters wurde gegen eine extern positionierte Kupfersulfat-Sonde (direkt beim Bauwerk) während ca. 1.0 Stunde aufgezeichnet. Es konnte eine geringfügige, elektrische Fremdbeeinflussung festgestellt werden (ca. 0.4 V AC). Die Beeinflussung ist gemäss den anwendbaren Normen noch nicht kritisch.

Abb. 12: Graphische Darstellung der Beeinflussung der Erdung
