Gemeinde Lupfig, Wasserversorgung

Zustandsanalyse Reservoir Rütene

Technischer Kurzbericht
Grobkostenschätzung

Februar 2024

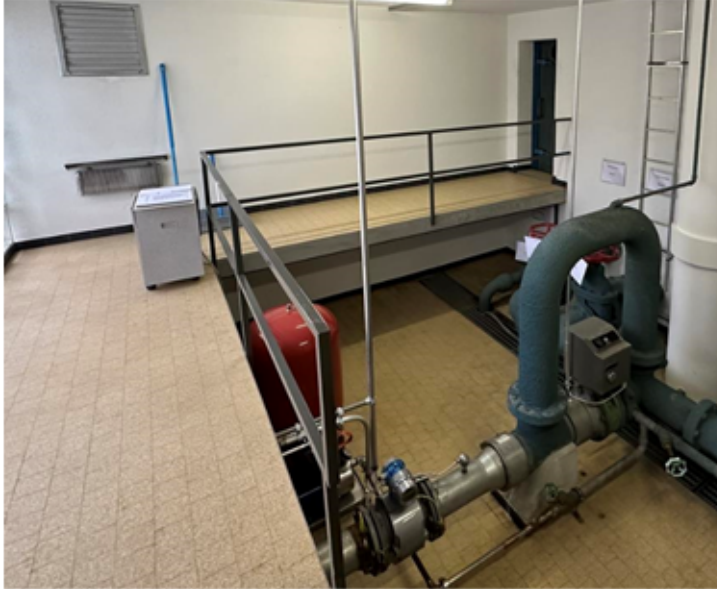
1.6
–
1.7

1.5	Fenster	x			Glasbausteine sind vorhanden. Da diese bis jetzt kein negativen Einfluss auf das Trinkwasser aufweisen, sind diese beizubehalten.
1.6	Geländer		x		kein Unterfallschutz vorhanden. Geländehöhe ist auf die Richthöhe der SUVA auszulegen.

1.7	Bodenbelag	x			Der Bodenbelag weist keine Mängel auf
1.8	Entwässerung	x			Froschklappe vorhanden
1.9	Arbeitssicherheit			x	Die Leiter zum Filter der Be- und Entlüftung der Trinkwasserkammern ist ohne Rückenschutz ausgeführt.

Bodenbelag und Geländer

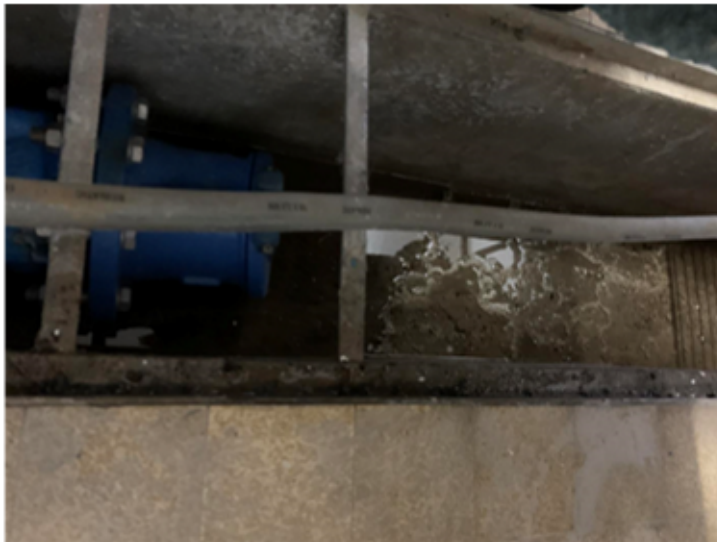
1.8

Entwässerung

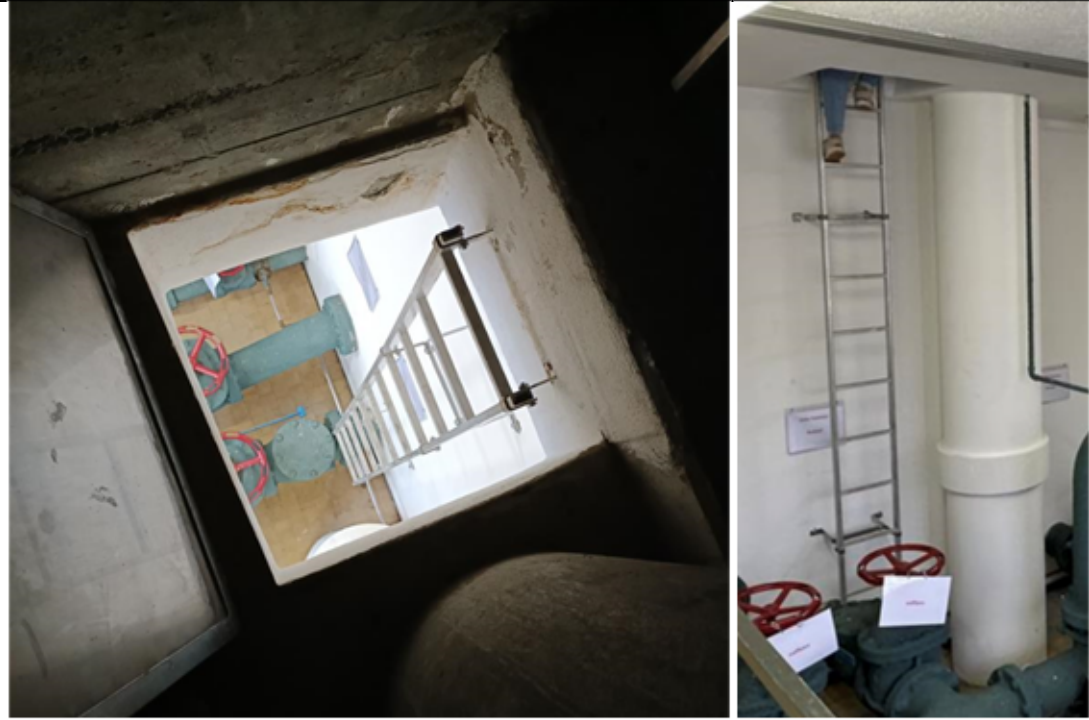
1.9

Arbeitssicherheit

- Punktuelle Reparaturen an den Reservoirwänden und -böden in beiden Behältern
- Ersatz der Beleuchtung in beiden Behältern
- Montage eines Rückenschutzes an der Steigleiter (wird vor Sanierungsarbeiten montiert)
- Montage neue Filteranlage
- *Optional:* Auswechslung der Armaturen im Schieberhaus sowie der Rohrdurchführungen Behälter / Schieberhaus
- *Optional:* Auswechseln der Drucktüren im Schieberhaus
- *Optional:* Einbauen einer Kathodenschutzanlage
- *Optional:* Ersatz der Steuerungsanlage

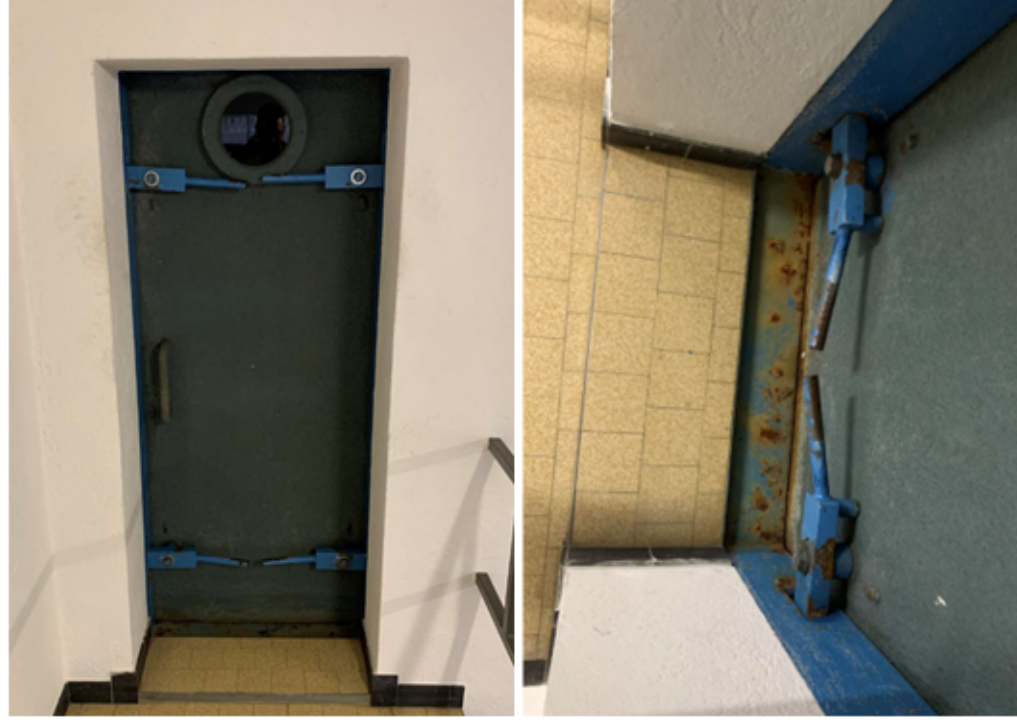
2.2
/
2.7

2.2	Zugang	x			Der Zugang zur Kammer ist über einen Trockeneinstieg mittels Drucktüre ausgeführt.
2.3	Behälterauskleidung		x		Die Beschichtung weist an einzelnen Stellen Schäden auf. Die Schäden können ausgebessert werden.

2.6	Geländer	x			nicht vorhanden
2.7	Drucktüre / Dichtung		x		Die Drucktüren sind die ersten Wochen nach der Reinigung undicht. Die Drucktüren sind mittels einer Beschichtung abgedichtet. Rostablagerungen sind beim Boden vorhanden. Bei einem Ersatz der Drucktüren könnte Tageslicht in die Kammern gelangen. Vor Sanierungsbeginn ist dies zu prüfen.

Zugang Wasserkammern

Die Drucktüren sind ebenfalls mit dieser Beschichtung ausgestattet. Zusätzlich sind einige Rostflecken im Bodenbereich vorhanden. Die Drucktüren sind die ersten Wochen nach der Reinigung undicht. Ein Ersatz von Drucktüren ist aufwendig. Die Lebensdauer von Drucktüren werden auf rund 50 Jahre geschätzt. In diesem Bericht sind sie als Option dargestellt.

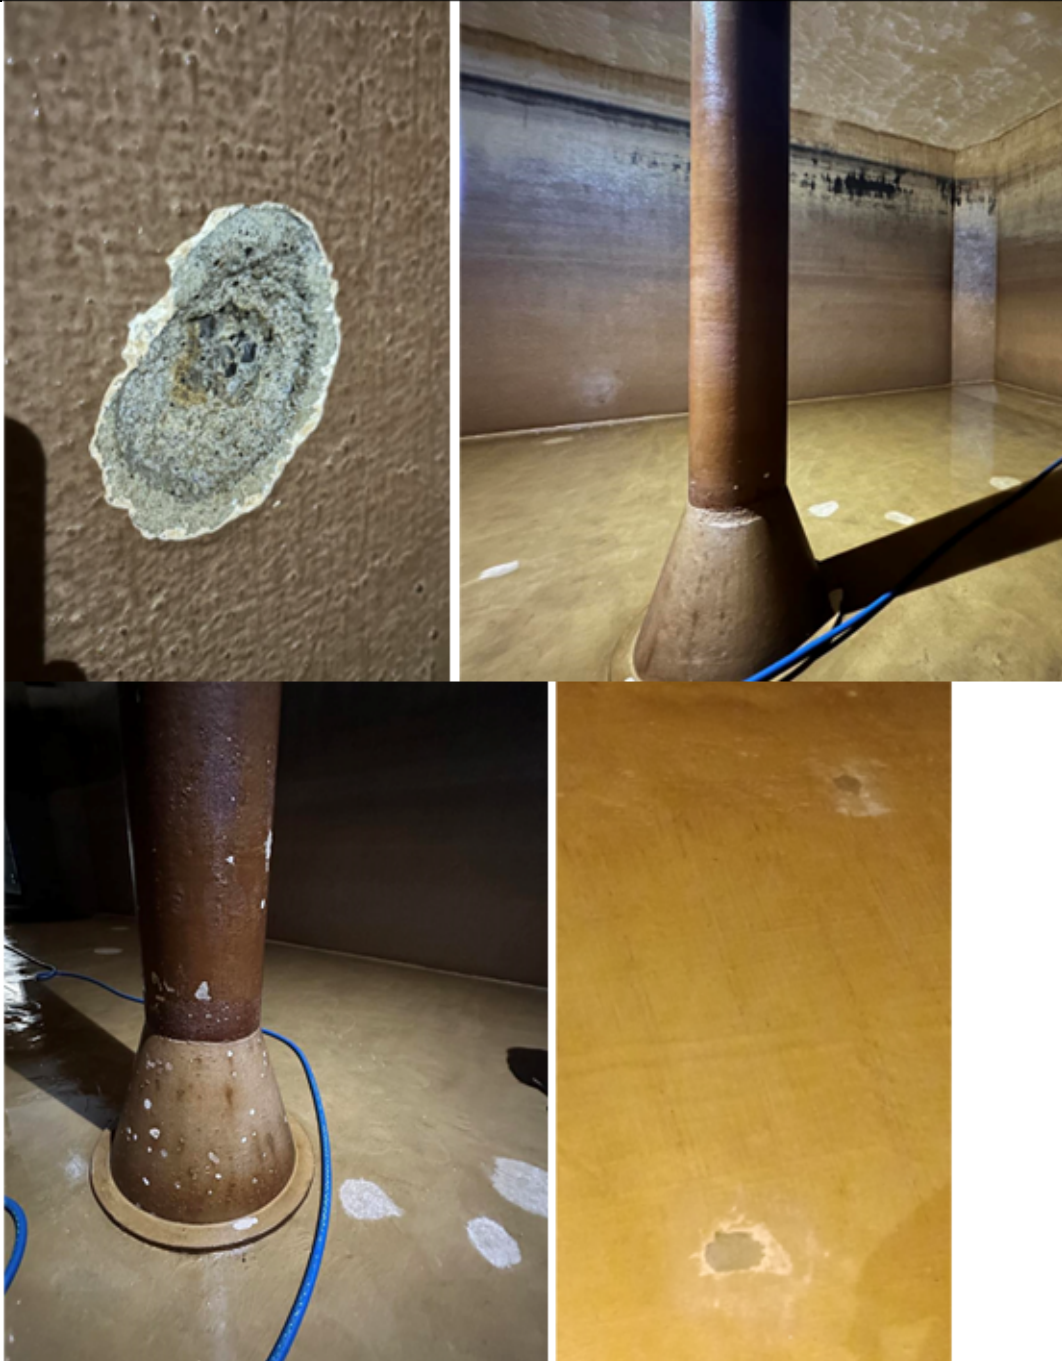
2.3

Abplatzungen an Behälterauskleidung

Die Besichtigungen zeigen, dass die Reservoirbeschichtung grösstenteils noch in Ordnung ist. Punktuell sind Abplatzungen vorhanden. Der Verputz ist partiell zu reparieren.

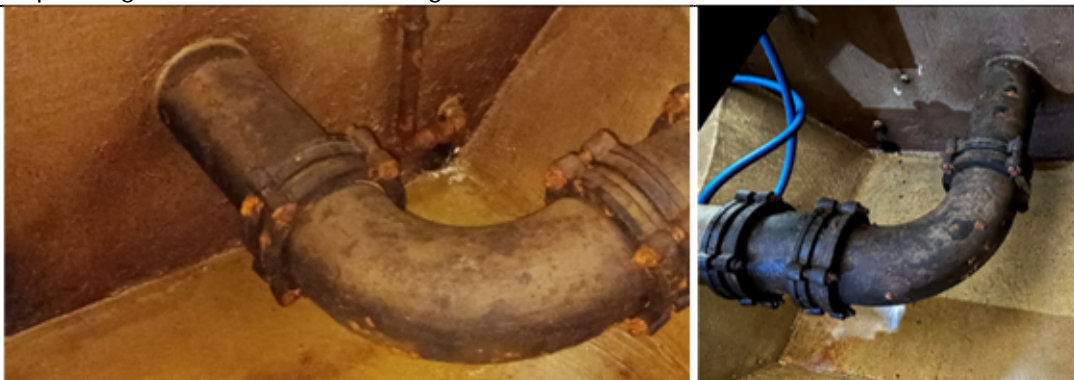
Pos.	Anlageteil	i.O.	Ersatz	Erweiterung	Bemerkungen
2.4	Wasserzirkulation	x			Keine Probleme der Wasserzirkulation bekannt.
2.5	Wanddurchführungen	x			Bei den Wanddurchführungen konnten keine Mängel festgestellt werden. Bei einem Ersatz der Hydraulik sind die Wanddurchführungen ebenfalls zu ersetzen.

Wanddurchführungen

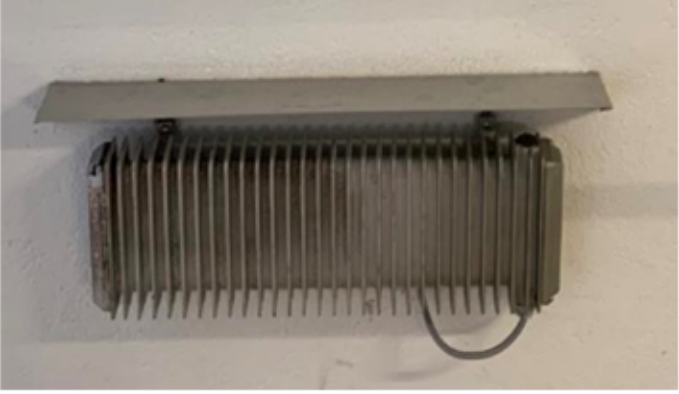
2.8	Überlauf	x			Der Überlauf ist in der Wand verbaut. Soweit bekannt ist dieser in Ordnung.
3	Klima				
3.1	Heizung		x		Entspricht nicht mehr dem Stand der Technik

<p data-bbox="284 607 970 633">Heizung</p>	
3.3

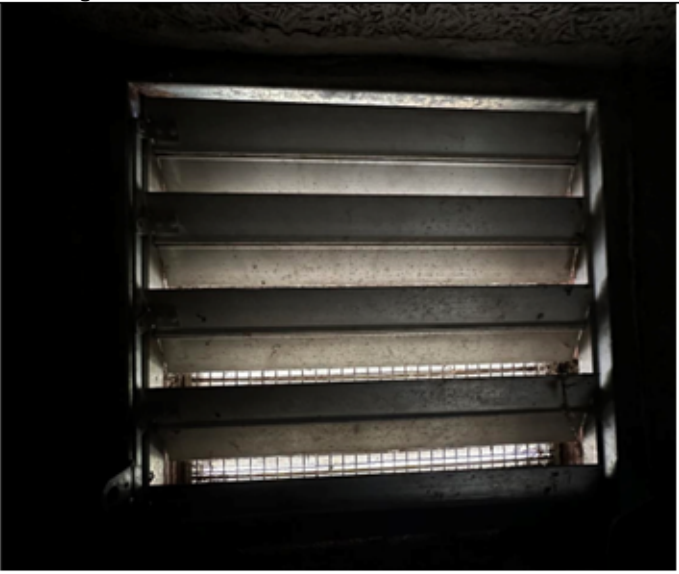
3.2	Entfeuchtungsanlage	x			mobile Entfeuchtungsanlage
3.3	Belüftung Rohrkeller		x		mittels Klappen
3.4	Belüftung Kammer	x			Die Be- und Entlüftung der Trinkwasserkammer ist über einen Filter vorhanden.
4	Messtechnik

<p data-bbox="284 1205 970 1234">Belüftung Rohrkeller</p>	
3.4

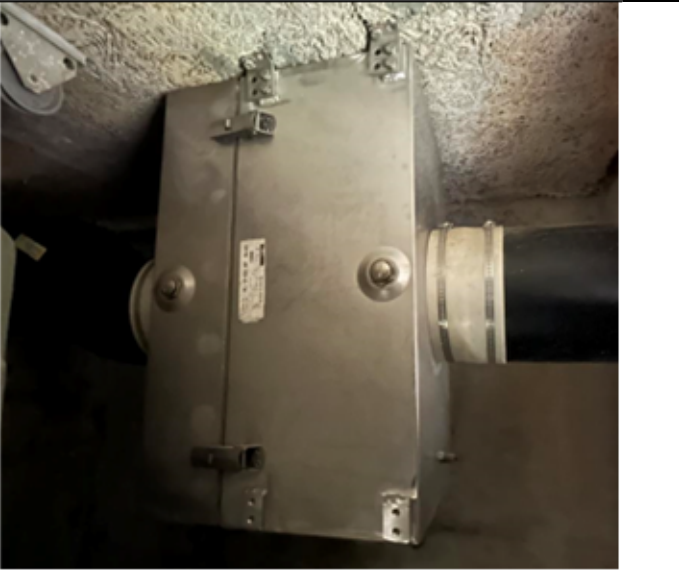
<p data-bbox="284 1805 970 1827">Belüftungsfiter Kammer</p>

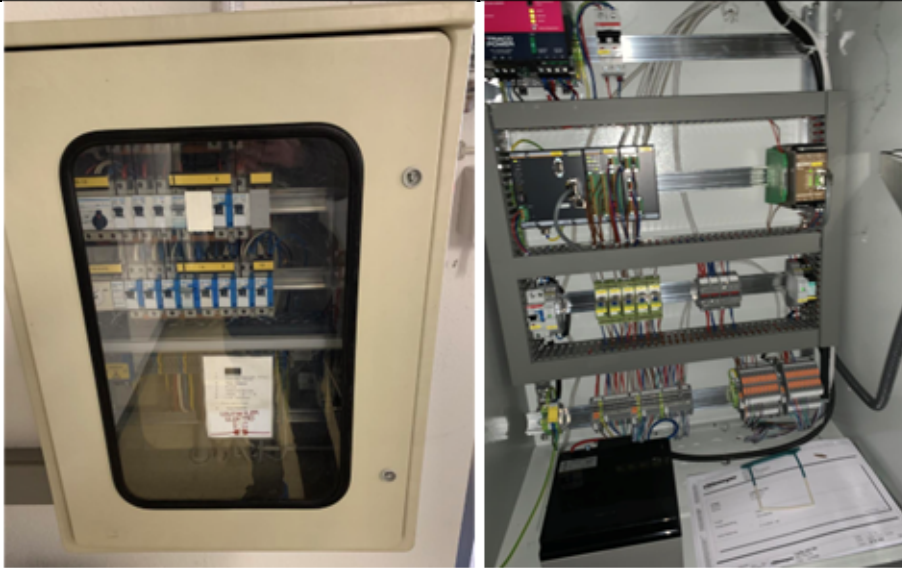
4.3	Überflutungswächter			x	nicht vorhanden
5	Steuerungstechnik				
5.1	Schaltschrank Steuerung		x		Vom Reservoir aus ist kein Eingriff auf die Steuerung möglich.

Schaltschrank Steuerung

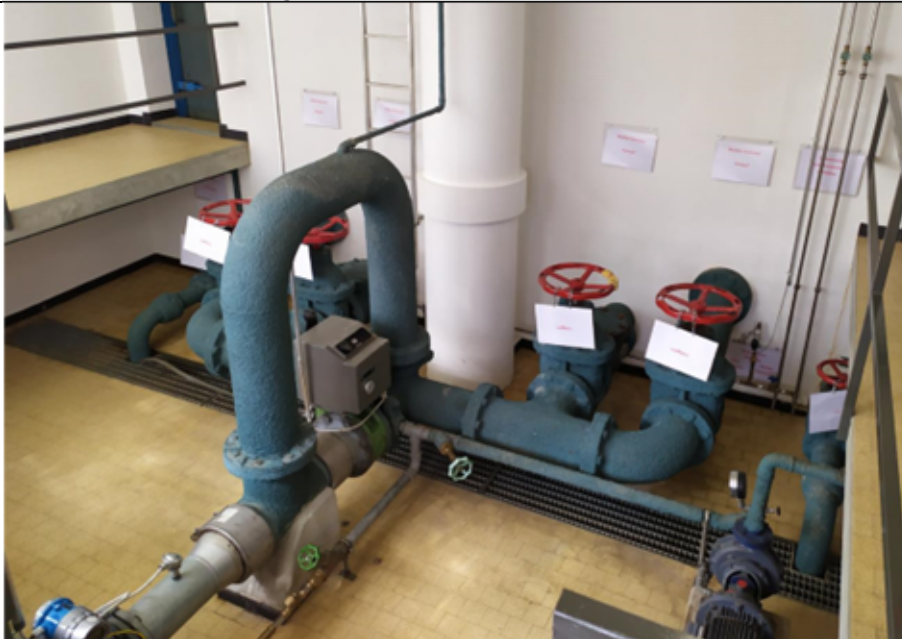
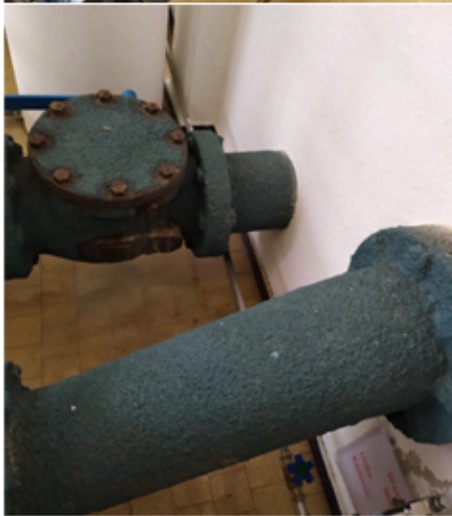
6.2
-
6.4
/
6.6
/
6.9

6.1	Einspeiseklappe	x	x		Aufgrund der Beschichtung ist bei einer Sanierung zu entscheiden, ob die gesamte Hydraulik ersetzt oder so belassen werden soll.

6.2	Löschklappe	x	x		Bei einer Sanierung ist die Löschreserve mittels Steuerung auszuscheiden.
6.3	Schieber	x	x		
6.4	Verrohrung / Formstücke	x	x		
6.5	Füllleitung	x			Die Füllleitung verläuft entlang des Kammerbodens, bevor das Wasser auf der Rückseite in die Kammer gelangt. Solange keine Probleme mit der Wasserzirkulationen bestehen, kann die Leitung

Löschklappe, Schieber, Verrohrung, Ausgleichsleitung sowie Probenahmeahn

Aufgrund der Beschichtung der Armaturen und der Ungewissheit, ob diese Asbest enthalten, sind die Armaturen optional zu ersetzen. Einerseits ist in Wasser gelöstes Asbest ungiftig, andererseits führt ein Ersatz, falls diese wirklich asbesthaltig ist, zu einem grossen Aufwand bei der Sanierung. Im Jahr 2021 war ein Schieber undicht und musste ersetzt werden, ein Ersatz mit dieser Beschichtung ist aufweniger wie ohne Beschichtung. Grundsätzlich ist ein Ersatz abhängig davon, wie gut der Zustand der Armaturen ist.

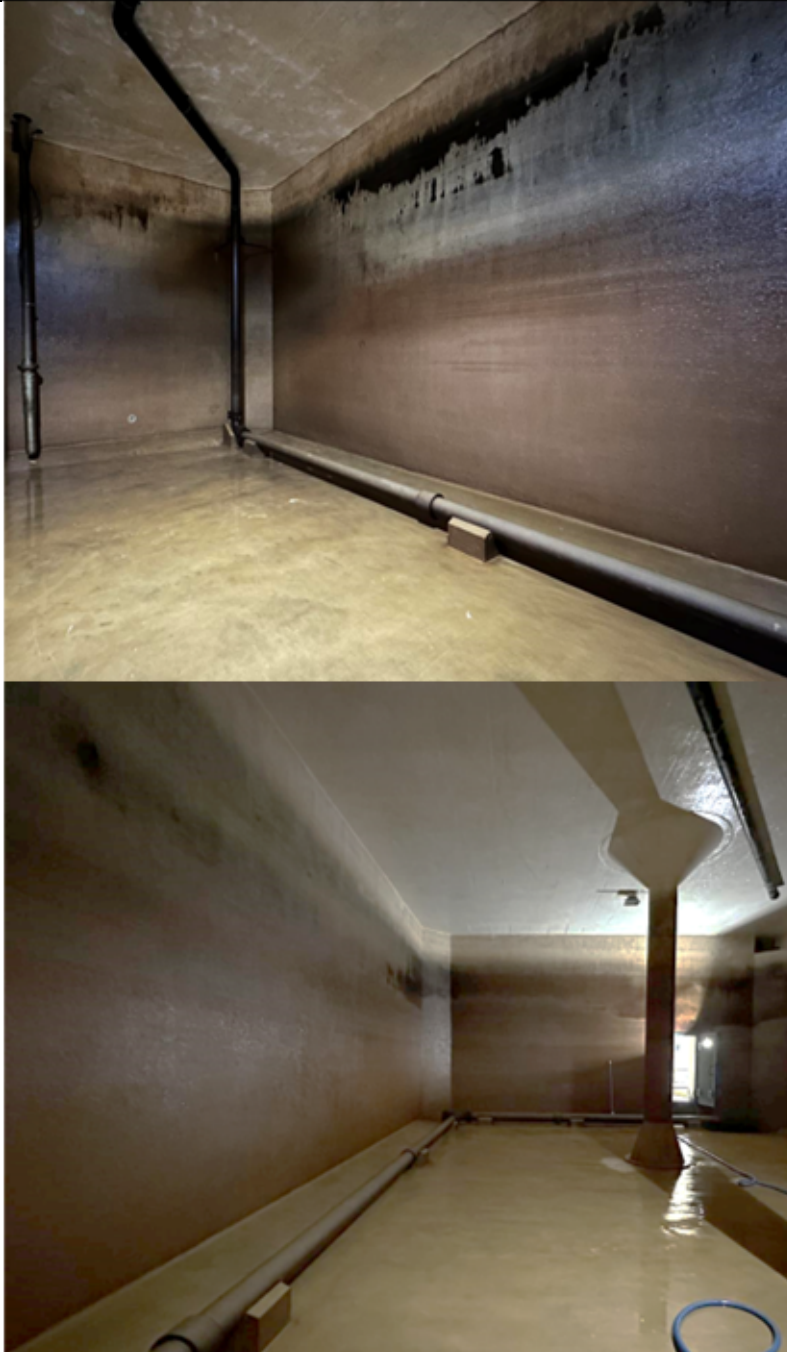
6.5

Pos.	Anlageteil	i.O.	Ersatz	Erweiterung	Bemerkungen
					so belassen werden.
6.6	Ausgleichsleitung	x	x		
6.7	Entlüftungsventile	x	x		
6.8	Entleerungen	x	x		
6.9	Probenahmehahn	x	x		
6.10	Schlauchhaspel	x			
6.11	Lavabo	x			
6.13	Beschriftung	x			
7	Elektroinstallation				
7.1	Schaltschrank Elektr.	x			
7.2	Fassadenkasten	x			
7.2	Kabelanlagen	x			
7.3	Steckdosen	x			
7.4	Lichtschalter		x		2 Schalter für Rohrkeller und Kammer
7.5	Beleuchtung Rohrkeller	x			
7.6	Beleuchtung Kammer		x		In der Kammer sind Deckenleuchten angebracht. Die vorderen Leuchten beider Kammern funktionieren nicht. Die Beleuchtung ist zu ersetzen.
7.7	Notlicht			x	noch nicht vorhanden
7.8	Externe Notstromversorgung				nicht vorhanden
7.9	Kathodenschutz				soweit sichtbar nicht notwendig
7.10	Elektroschema vorhanden	x

Füllleitung

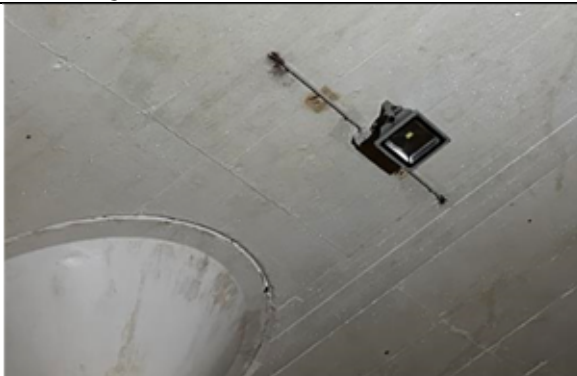
7.6

Beleuchtung Kammer
